Copper Reports

水戸市は震度6弱！ それでも銅管は無事だった

一阪神淡路大震災より一
銅管の耐震性を
証明する2つの事例

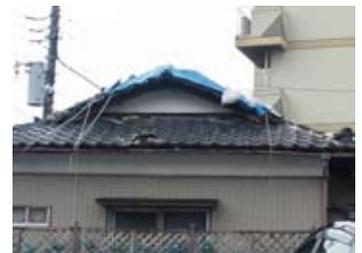
地震で多くの瓦屋根が被害にあった

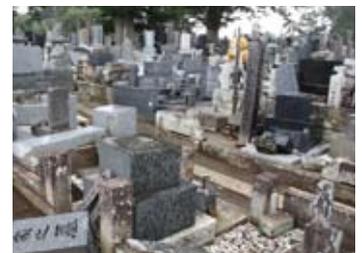
まさに将棋倒しとなった墓石

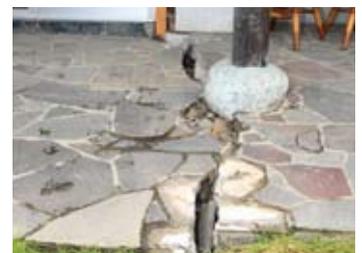
「恐らく断層の上に家が建っていたのでしょう。地割れの被害に遭ったと連絡を受けて何うと、玄関から裏の勝手口まで、30cm幅ぐらいの亀裂が家の中を走っているんですよ。なんだこれはと!さすがに銅管もダメだろうと思いつながら調べてみると、他の配管は被害を受けていたのに、銅管だけはなんともない!これには私も驚きました」。

断層に沿って地割れが起き、Y氏宅を巻き込んだ

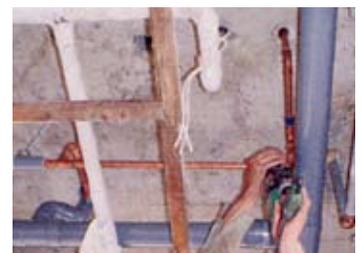
現在、配管修理を行うアパート。鉄管から銅管に切り換えた

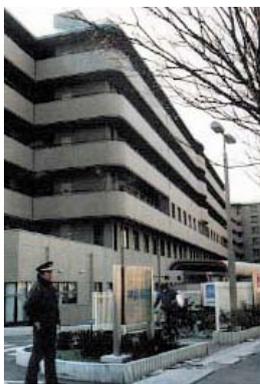
事例1) 神鋼病院

震災では敷地地盤の沈下、内外壁損傷、天井破損などの被害があった

1994年2月に竣工した「神鋼病院」は、新耐震基準適用の7F/B1のRC/SRC構造の建物である。本病院には、消防スプリンクラー用の配管に、また、医療用ガス配管、給湯用配管にも銅管が使われていた。震災で建物への被害はあったが、軟質銅管のフレキシブルな特性が活かされ、銅管にはまったく異常が認められなかった。

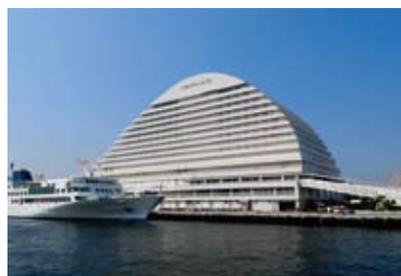
事例2) 神戸メリケンパーク
オリエンタルホテル

「壁にひびが入るなど様々な被害が報告されましたが、銅管にはまったく問題がありませんでした。厨房以外の配管はすべて終了していましたが、銅管だけは水圧検査を行っても一切漏水がありませんでした」と、竹中工務店・イチケンJVの茅島課長代理(取材当時)。激しい揺れに耐え、銅管が給湯配管を無事に守ったことは工事進行に大きく寄与した。その後、懸命の努力の甲斐あり、予定通り7月7日竣工を実現。このホテルは、神戸復興への美しい旗印となった。

震災で内外壁などを損傷、竣工予定が懸念された

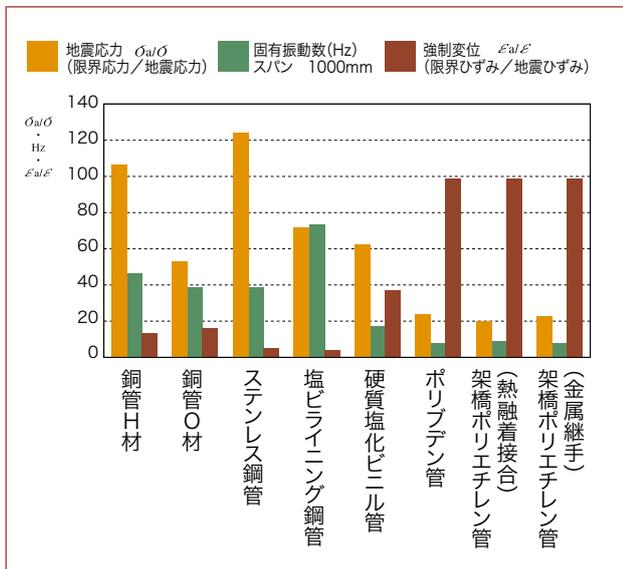
●各種配管材の耐震性評価

震度 $K_E=1.0$ の地震力に対して発生する曲げ応力と限界応力からみて支持間隔が長くなければ(例えば横引管では標準支持間隔の4倍、縦管では最大支持間隔以下)強度上はいずれの管も安全である。

金属系材料は固有振動数が高く剛性が確保できるが、樹脂系材料は剛性が不足する。

塩ビライニング鋼管、ステンレス鋼管は変形吸収能力がやや不足している。樹脂系材料は変形能力は優れている。銅管はその中間に位置する。

『銅管はH材、O材とも強度および変形性能に優れており地震に対してはバランスのとれた良い材料』といえる。
