## 八〇トンの銅を使用した「自由の女神像」

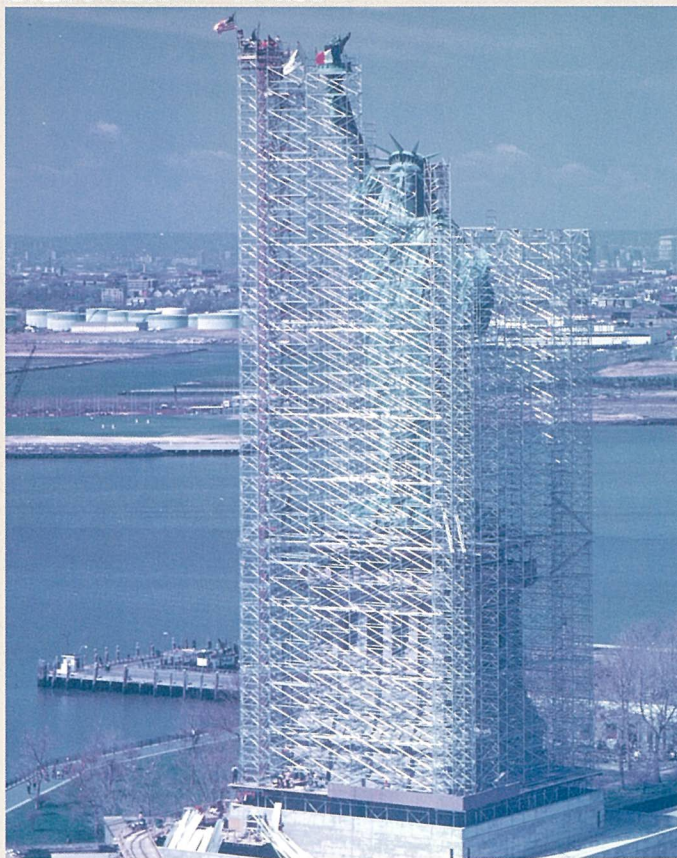
組み上げられた高さ76メートルの足場

この調査に基づき、骨組  
みを高合金のステンレス鋼へ  
取替修復が行われることと  
なる。工事で大きな問題と  
なったのは、像に接触するこ  
となく、外周を囲むように  
して作る七六メートルの足  
場の建設であった。これには  
アルミニウム押出材の使用  
でやっとなら、着工後二年  
以上にわたった修復工事は、  
一九八六年七月四日、「自由  
の女神」の百回目の誕生日  
に終了した。

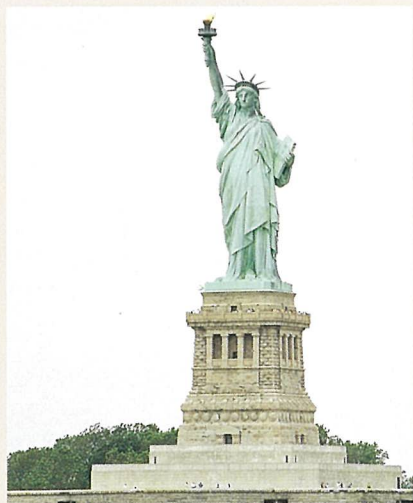
個の錬鉄板を  
使用した網状  
のもので、その  
外形は女神の  
像となつている。  
銅肌はU字形  
の約一五〇〇個  
の銅の鞍に取  
付けてある。こ  
れらの鞍は骨  
組みの三面に  
取付けられ、  
銅肌は銅でリベット止めされ  
ている。外装用の三百枚の銅  
板(厚さ二・五ミリ)は全部  
で八〇トンもある。
