冷媒用被覆銅管 施工マニュアル

一般社団法人 日本銅センター
冷媒用被覆銅管委員会
施工マニュアル作成分科会

冷媒用被覆銅管

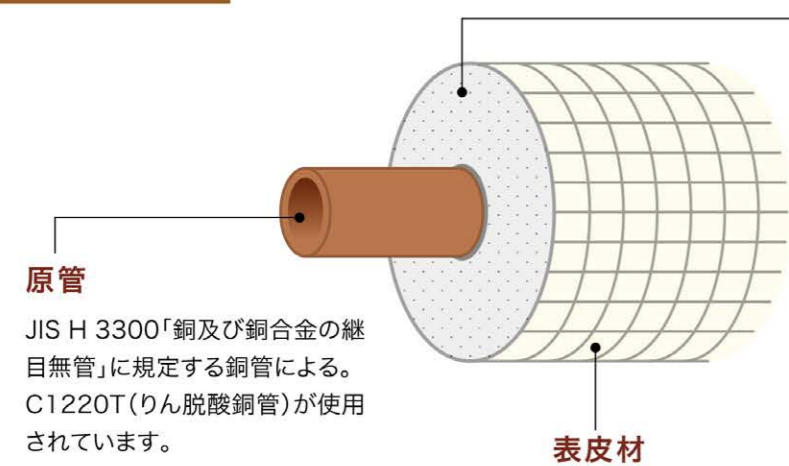
シングル管

原管
JIS H 3300「銅及び銅合金の継目無管」に規定する銅管による。C1220T(りん脱酸銅管)が使用されています。

保温材
※規格では「断熱材」と記載、被覆材とも言います。
JIS A 9511「発泡プラスチック保温材」に規定するA種ポリエチレンフォーム保温筒2種等が使用されています。
難燃性を有するものが使用されており、JIS C 3005の傾斜試験による燃焼試験を行ったとき、60秒以内に自然に消えるものである必要があります。

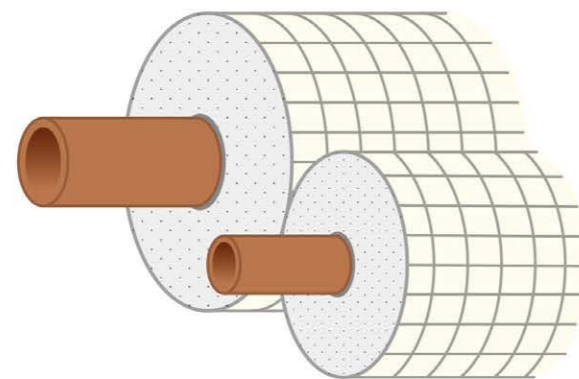
ペア管

口径の異なるシングル管の表皮材を融着し、ペアにしたもの。

*規格では、原管質別・外径及び肉厚と、それに対する保温材の厚さが規定されています。

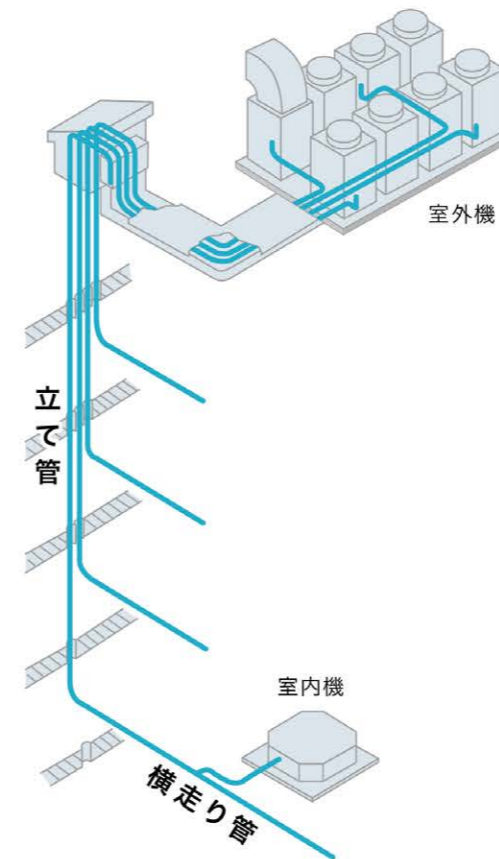
大規模ビルから小規模店舗に至るまで、冷媒を用いたパッケージエアコンは広く採用されており、そこに冷媒用被覆銅管が使用されています。その一例を下図に示します。

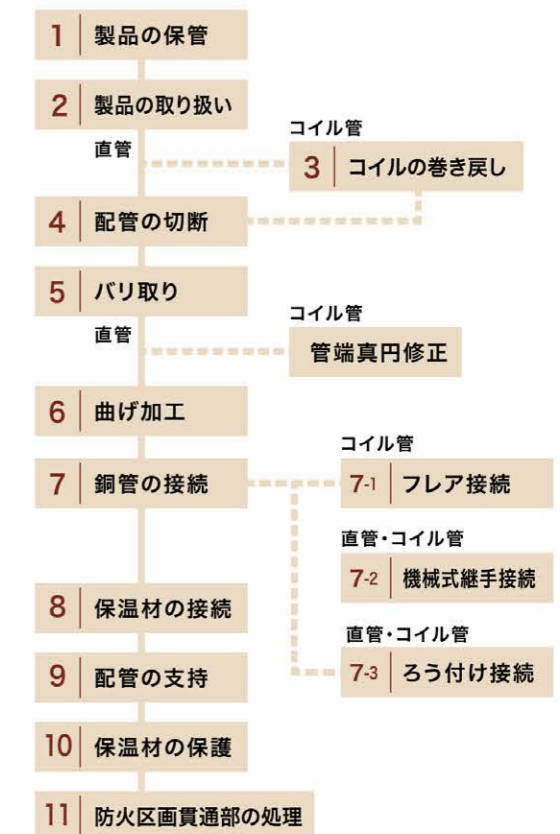
冷媒用被覆銅管の施工フロー

施工フローを下図に示します。本書では施工の作業項目を工程順に構成しており、それぞれの項目ごとに注意点を解説します。

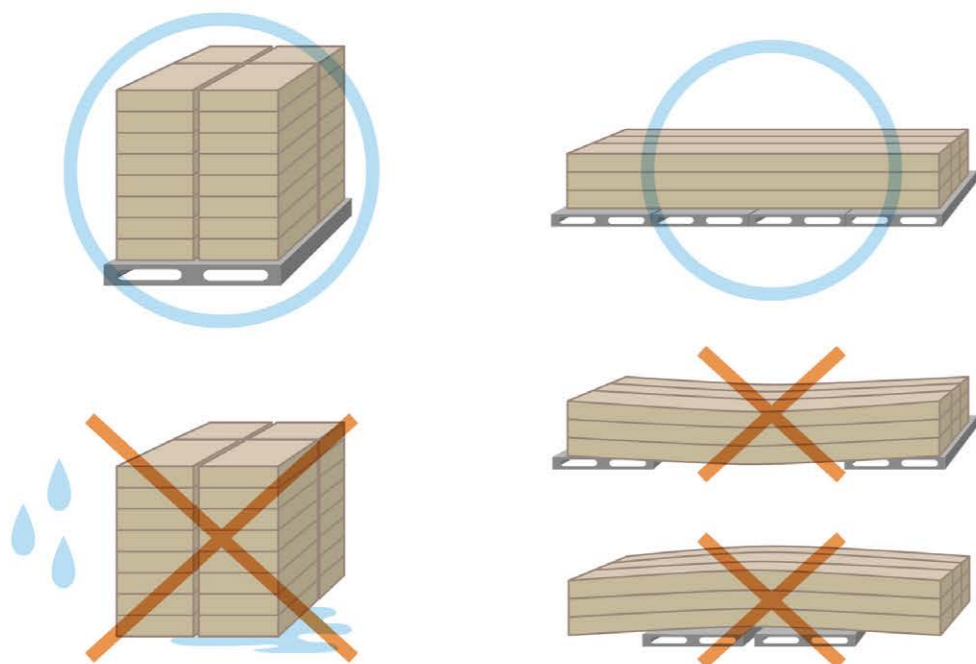
- 風雨の当たらない室内で箱もしくは袋等に入れ、高温多湿を避けて（風通しを良くするために地べたを避け、パレット等の上で）保管する。
- 直管については、平面（複数のパレット等）で、自重によるたわみに注意する。

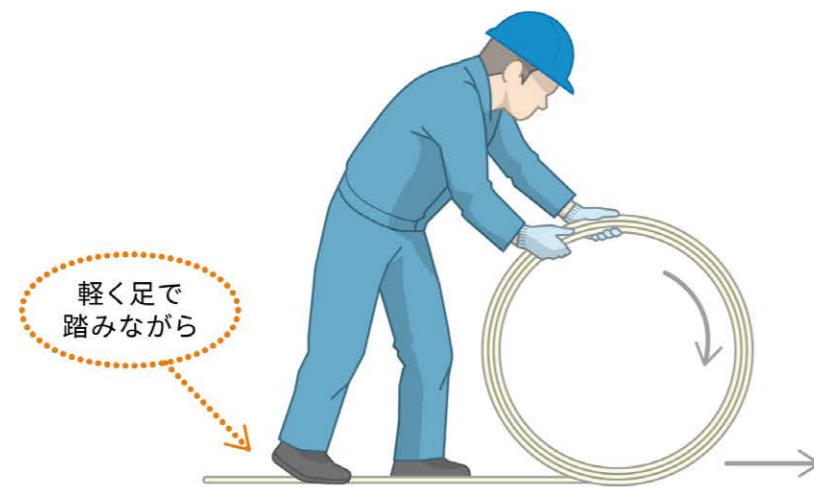
- 座屈やつぶれに注意し、軽く足で踏みながら、床面をひきずらないように、長さ残量表示を目安に必要な長さだけ、ゆっくりとコイルを押すように伸ばす。

- ⚠ 保温材は柔らかい材質のため、硬いもので押さえすぎると保温材がひしゃげて元に戻らなくなり、保温性能を劣化させることがある。

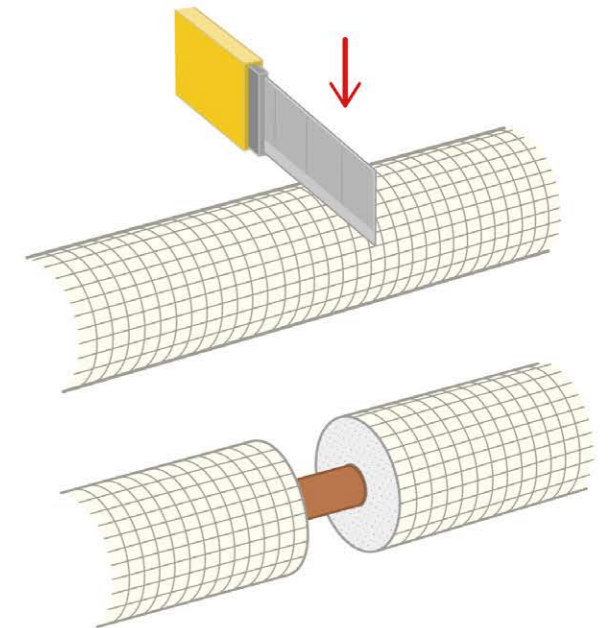
- 保温材を破損しないように留意し、配管に対して垂直にカッターナイフ等で切断する。このとき銅管を傷付けないこと。

カッターナイフは銅管を傷つけないよう細心の注意を!

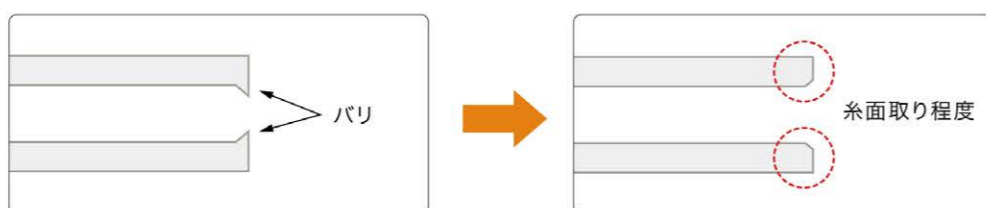
バリとバリ取り後の形状

- パイプカッターで切った銅管の端は、下図のように内側にバリが出ているので、これを専用の工具で削り取る。この時銅管の内側にキズをつけないこと。

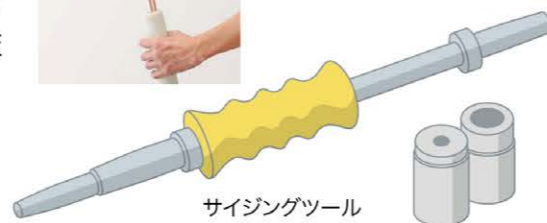
サイジングツール

- 管端部が変形していることがあるため、冷媒銅管用サイジングツール等で真円にする。

- ⚠️ 特にコイル巻の巻端部分は変形が大きくなっている。また、銅管径が大きいほど変形が大きくなる。

- ⚠️ 給湯銅管用のサイジングツールは銅管肉厚が違うため使用不可。

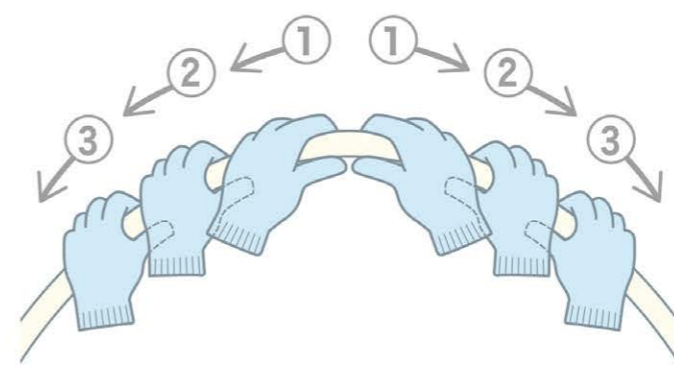
- 冷媒用被覆銅管を手で曲げる場合、へん平、座屈に注意しながら曲げる。最小曲げ半径6Do(銅管外径の6倍)以上が望ましい。

親指の腹を配管に当ててゆっくりと少しずつ曲げる。

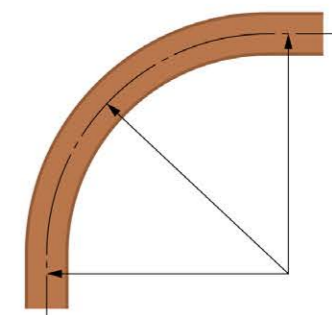
銅管の曲げ半径は、管の中心軸からの距離を基準にしている。

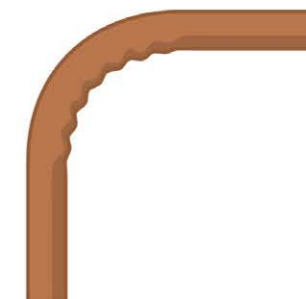
内側 シワ変形

- 曲げた銅管にシワ、へん平、座屈等がないことを確認し、生じた場合は使用しないこと。

- ⚠️ シワがあると銅管が熱伸縮を繰り返した時に、シワの谷部に応力集中しやすいため加工硬化が蓄積し、銅管が割れに至ることが懸念される。

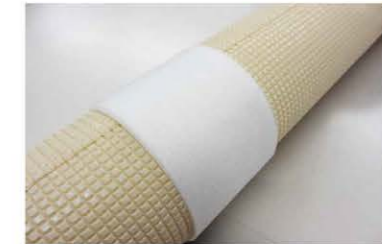
仮止め

- 保温材端面部に専用接着剤を塗布し、端面同士がずれないように貼り合わせる。
- 接着剤が固まるまで、保温材がずれないようにテープや、専用シート等を用いて仮止めする。
- !** 接着剤は、保温材の材質に応じて選び、固着までの時間等については、接着剤メーカーの指示によること。

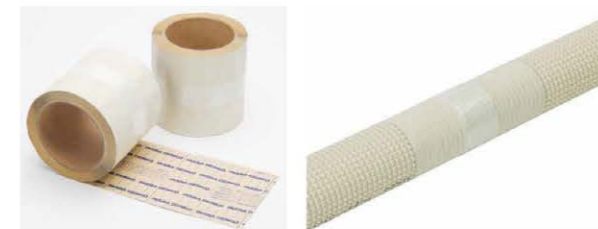
保温材接続専用テープ

- 保温材端面に隙間が生じないように突き合せし、保温材接続用の専用テープを用いて、保温材の接続部がテープの中央になるように巻き付ける。その後、巻き付け部を手でしっかり押さえてなじませる。
- !** 巻き付け量等については、各メーカーの指示によること。
- !** 一般のビニールテープではなく、保温材接続専用のテープを使用すること。

必ず、保温材接続専用テープを使用すること!

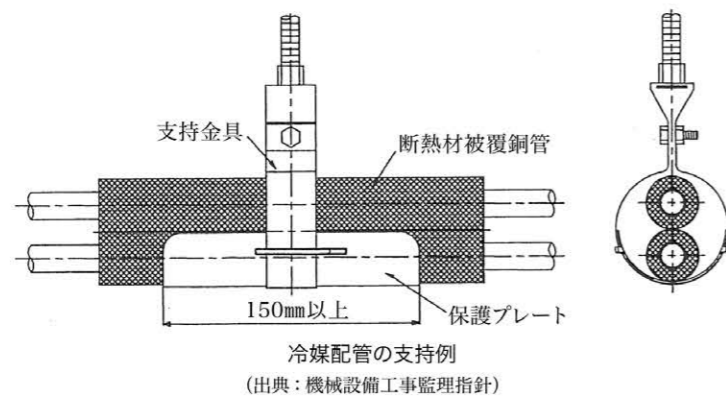
- 冷媒用被覆銅管の横走り管の支持は、結露防止のため保温材の上から支持する。
- 自重による保温材のつぶれを防止するため、幅の広い保護部材で支持する。
- 支持間隔は、管のたわみ防止のため、外径9.52mm以下は1.5m以下とし、12.7mm以上は、2m以下とする。
なお、液管・ガス管共吊りの場合は液管の外径とする。

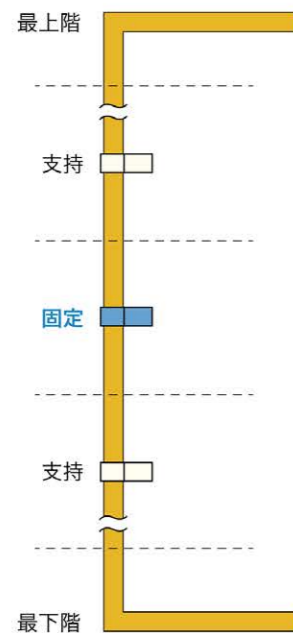
- 立て管は、配管重量(自重)による銅管のずれ落ち防止、および熱伸縮量を上下均等に逃がして最下部および最上部の負担を低減するため、中間の1箇所を専用の金具で固定し、それ以外は各階1箇所以上振れ止め支持する。

! 立て管の中間の1箇所を固定していないと、立て管の熱伸縮・ズレにより、最下部のエルボに負担がかかるため、座屈を引き起こすおそれがある。
(P.24「14-3 立て管最下階エルボの座屈」参照)
*最下部・最上部に立て管の熱伸縮量を吸収できる措置が別途に必要となる場合もある。

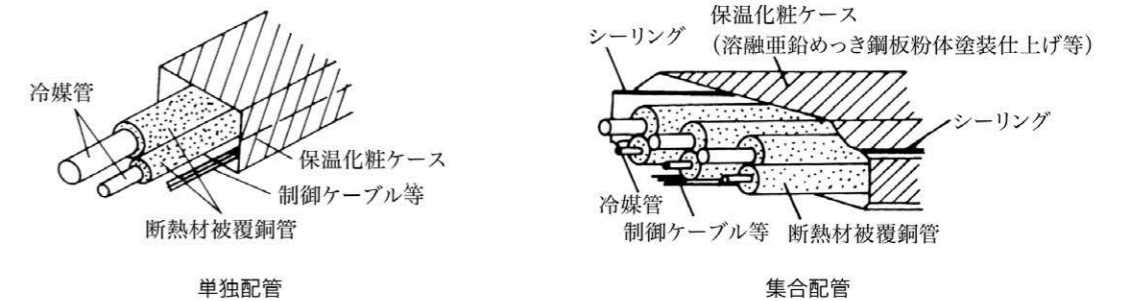
- 保温材は耐候性が低いことから、紫外線があたるような屋外環境では、保温化粧ケースに収納するか、専用のテープを巻き付け保護する。

(出典：機械設備工事監理指針)

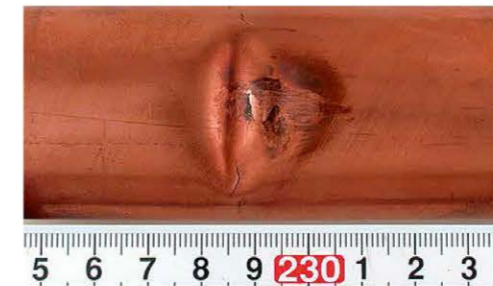
写真(1) 割れ部の外観

- 振動や、管の温度変化に伴う伸縮、いわゆる熱応力等により、繰り返し応力が作用することによって金属に割れを生じる現象が疲労割れである。
- 冷媒用被覆銅管で局所的に凹みが生じた部分において発生した疲労割れ発生部の外観を写真(1)に、割れ部の断面を写真(2)に示す。
 - 割れは、凹み部の片側側面に5mm程度の長さでやや湾曲して発生しており、その通路は、結晶粒内を貫通する粒内割れである。典型的な疲労割れ事例の一つである。

- 配管に温度変化が生じるような場合には、熱応力の発生は避けられないが、そのことによって、必ず疲労割れを生じるわけではなく、発生した応力を局所に集中させることが問題となる。
- 応力が集中しやすい場所として、曲がり部、ろう付け部近傍ならびに局所的な凹み部等がある。
- 疲労割れ対策としては、発生する応力を1箇所に集中させないことである。
具体的には、振動を銅管に伝えないこと、管に凹み等の変形を与えないこと、配管過程の必要箇所に伸縮曲管等を取り付け、系統内で発生する熱応力を分散させることが重要である。

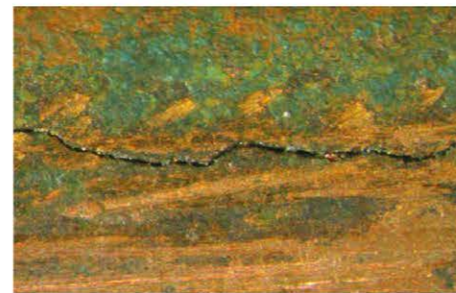
写真(2) 漏洩部の外面

- 特定の腐食媒を含む環境で、引張応力を受けた金属がひび割れを生じる現象を応力腐食割れと呼ぶ。
- 冷媒用被覆銅管に発生した応力腐食割れ発生部の外観を写真(1)(2)に、割れ部の断面を写真(3)(4)に示す。直線部分に長さ40mmの縦割れが発生しており、その通路は、結晶粒と結晶粒の界に沿って進行する粒界割れである。典型的な応力腐食割れ事例の一つである。

- 応力腐食割れの要因としては、腐食媒、応力、水、空気さらに銅管の調質による割れ感受性等が挙げられ、この割合が高い程割れの確率は高くなる。
- 一般には、割れの確率は時間の次元で、下式で考えられている。
 $1/T(\text{時間}) = \text{①腐食媒} \times \text{②水分} \times \text{③酸素(空気)} \times \text{④応力} \times \text{⑤割れ感受性}$
つまり、上式の5要素は乗算であるから、いずれかの要因が0であれば割れないという極論もいえる。
- 銅は応力腐食割れ感受性が極めて低い材料であり、通常的环境下ではほとんど問題とはならないが、条件によっては問題となる場合もある。詳しいメカニズムについては未だ理論的に解明はされていない。
- 応力腐食割れ発生には、酸素(空気)と、水分(空気中の水分が結露)が必須である。保温材のつなぎ目や、端末の養生をしっかりと行うことで、空気と水分が保温材と銅管の隙間に連続的に供給されにくくなり、割れが発生する確率は格段に小さくなる。

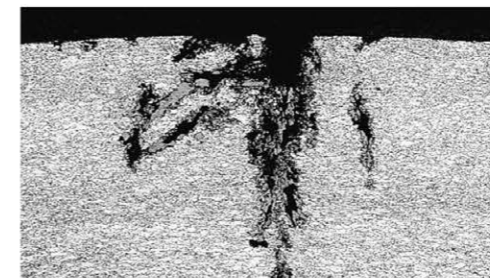
写真(1) 漏洩部の断面(上が外面側)

- 銅管の腐食が進行し、腐食孔が発生している状態で、腐食孔部分の断面状態が蟻の巣状になっていることから「蟻の巣状腐食」と呼ばれている。写真(1)参照。
- 写真(2)のように管の表面状態を観察しただけでは腐食形態を蟻の巣状腐食と判定することができないため、腐食孔部分の断面形状を観察し、腐食孔の形態を明らかにする必要がある。
- 腐食速度が極めて速く、再現実験では数日で管肉厚を貫通するものもある。

- 蟻の巣状腐食は、蟻酸(ギ酸)や酢酸などのカルボン酸が腐食媒となって発生する。また、湿度(水分)、酸素(空気)も必須要因である。室内壁紙から放出された環境物質(例:ホルムアルデヒド)の影響を受けて蟻の巣状腐食が発生したという事例も報告されている。
- 原因物質(腐食媒)の除去は効果的であるが、それが難しい場合、水分と空気を除去することが重要である。保温材のつなぎ目や、端末の養生をしっかりと行うことで必須要因である水分、空気が保温材と銅管の隙間に供給されにくくなり、蟻の巣状腐食が発生する確率は格段に小さくなる。

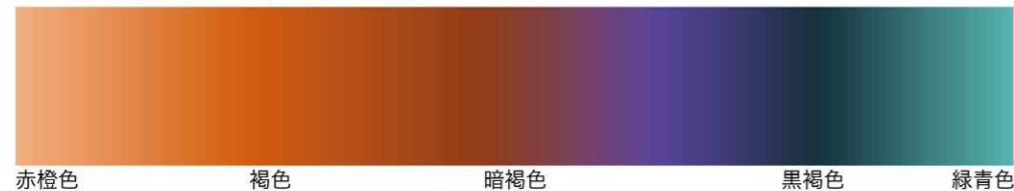
図 変色推移のイメージ（照明や見る角度によって、色調が異なる）

- 通常、銅管の表面は目に見えないごく薄い酸化皮膜で覆われている。しかし、大気や水分にさらされる中で、徐々に酸化皮膜が厚くなり、褐色を呈し、さらに暗褐色～黒褐色へと色調が変化する。特に直接風雨にさらされる環境では、銅屋根のように緑青の生成に至ることがある。

赤橙色 褐色 暗褐色 黒褐色 緑青色

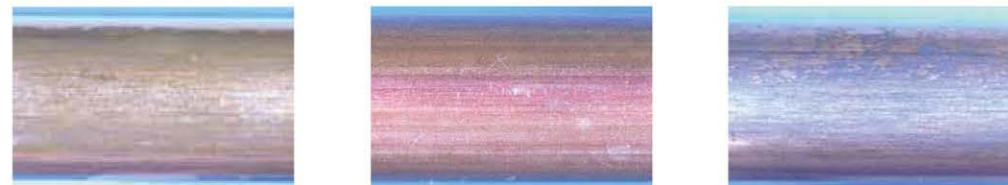
写真 変色した銅管の例

- 暗褐色、黒褐色で表面が滑らかな変色は腐食に至ることはない^(*)。ただし、緑青のように濃い変色などで表面に凸凹が見られる場合や剥離が認められる場合は、継手の気密性を損なう可能性があるため、継手との接合部の変色部に対しスチールワールでの研磨を行う等、変色除去の処置が必要である。また剥離した酸化物が管内に混入した場合は、空調機器の故障につながるため、特に注意を要する。
- 屋外の施工済配管においては、被覆から露出している銅管の外表面に緑青が見られることがあるが、腐食に至ることはない^(*)。

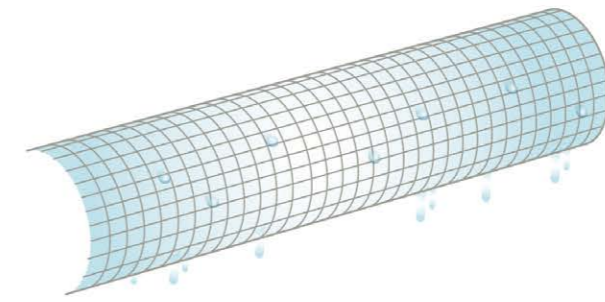
- 冷媒用被覆銅管の表面に結露水が発生しており、滴下して天井面を濡らしている。

- 冷媒用被覆銅管は冷房運転時に低温の冷媒が流れるため、配管表面が低温となる。冷媒用被覆銅管の表面には、10mmまたは20mm厚(一部を除く)の保温材が被覆されているが、高温多湿の厳しい環境下では保温材表面温度が露点温度以下となり表面結露が発生し、ひどい場合は滴下して天井面を濡らすこともある。

- 配管設置環境の最悪条件を設定し、使用する冷媒用被覆銅管の技術資料等から、防露範囲に収まっていることを確認する。保温材厚さ20mmの配管でも防露範囲に収まらない環境で使用する場合は、冷媒用被覆銅管の上からさらに保温材を増し巻き処理する。

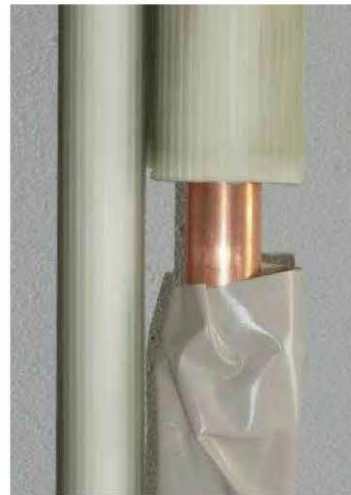
(イメージ)

- 粘着テープで処理されていた保温材の接続部が、後日分断して銅管が露出していた。

- 冷媒用被覆銅管に使用されているポリエチレンフォーム保温材は、暖房運転時の熱負荷を受けることで、最終的に長さ方向で最大約2%程度の熱収縮が発生する。
- 通常の粘着テープの粘着力では、保温材の熱収縮力の方が上まわるため、保温材接続部が分断して銅管が露出したものである。

- 保温材接続部は、保温材同士を隙間ができないように突き合わせて、保温材接続専用のテープを巻き付けて接続処理するか、専用の接着剤で接続処理する。(P.14 「8 保温材の接続」参照)

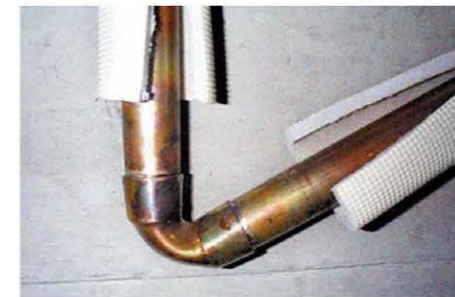
(イメージ)

- 立て管が下方にずり下がっており、最下階のエルボが座屈していた。

- 立て管は下方方向に常に自重が加わっており、熱伸縮を繰り返すことで、配管がずり落ちていき、最下階エルボが座屈したものである。

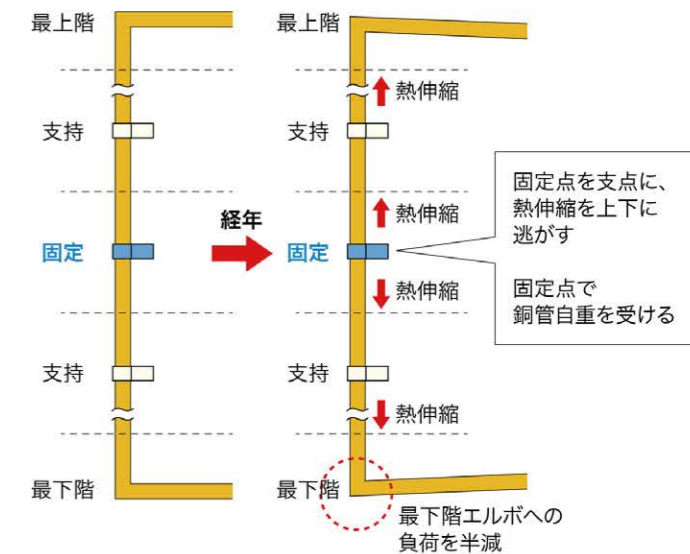
- 専用の支持金具を使用して中間階で固定することで、固定点で配管の自重を受けると同時に、固定点を支点に銅管の熱伸縮を上下に均等に逃がして最下階エルボへの負荷を半減させる。

*最上部・最下部に立て管の熱伸縮量を吸収できる措置が別途必要となる場合もある。

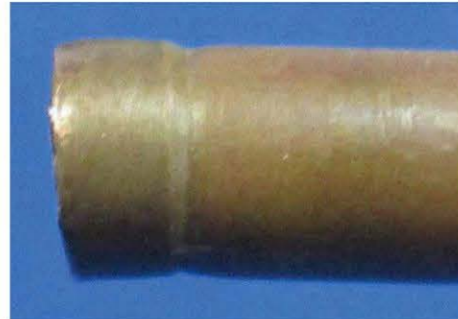
1 不具合状況

- エアコン室外機の配管接続部において、片側の配管が脱管していた。
なお、脱管した配管の先端部はフレア形状でなくストレート形状になっていた。

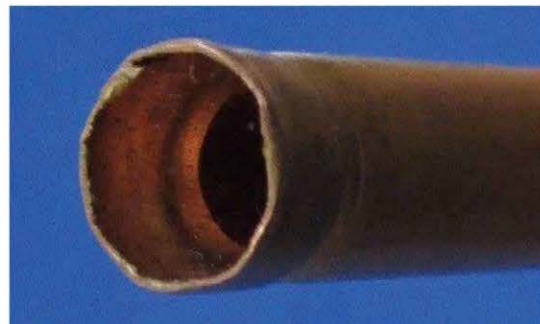
2 発生原因

- 管内面奥に室外機接続部のユニオンと接触していた跡が確認されたため、配管接続後に何らかの強い引っ張り力を受けて、フレアナットからすり抜けたものと考えられる。

- また、フレア面が室外機のユニオンに届かない状態でフレアナットを締め付けていくと、同様に配管フレア部がナットからすり抜けていき、配管の先端部のみでわずかに室外機のユニオン部とフレア接続されている状態になっていたものが、後日、ガス圧や配管の引っ張り等を受けたため脱管したような事例もある。
