冷媒用被覆銅管 施工マニュアル

一般社団法人 日本銅センター
冷媒用被覆銅管委員会
施工マニュアル作成分科会

冷媒用被覆銅管

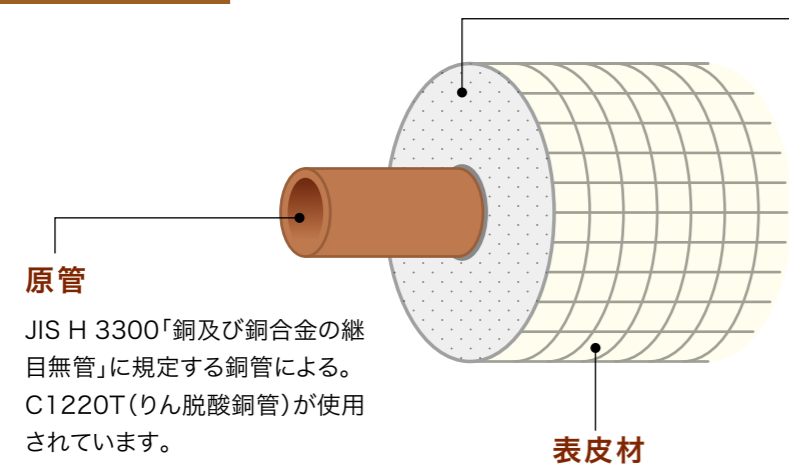
シングル管

原管
JIS H 3300「銅及び銅合金の継目無管」に規定する銅管による。C1220T(りん脱酸銅管)が使用されています。

保温材
※規格では「断熱材」と記載、被覆材とも言います。
JIS A 9511「発泡プラスチック保温材」に規定するA種ポリエチレンフォーム保温筒2種等が使用されています。
難燃性を有するものが使用されており、JIS C 3005の傾斜試験による燃焼試験を行ったとき、60秒以内に自然に消えるものである必要があります。

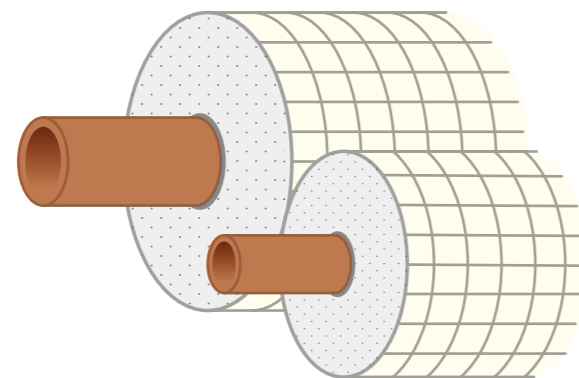
ペア管

口径の異なるシングル管の表皮材を融着し、ペアにしたもの。

*規格では、原管質別・外径及び肉厚と、それに対する保温材の厚さが規定されています。

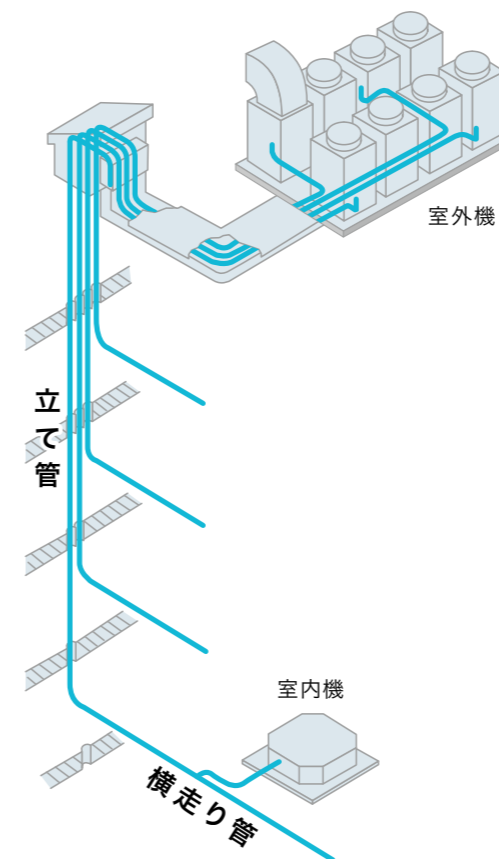
冷媒用被覆銅管の用途

大規模ビルから小規模店舗に至るまで、冷媒を用いたパッケージエアコンは広く採用されており、そこに冷媒用被覆銅管が使用されています。その一例を下図に示します。

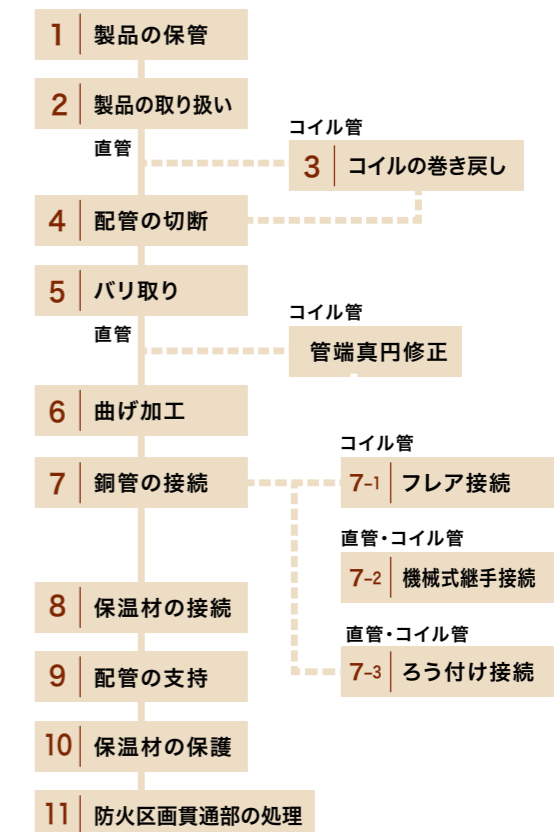
冷媒用被覆銅管の施工フロー

施工フローを下図に示します。本書では施工の作業項目を工程順に構成しており、それぞれの項目ごとに注意点を解説します。

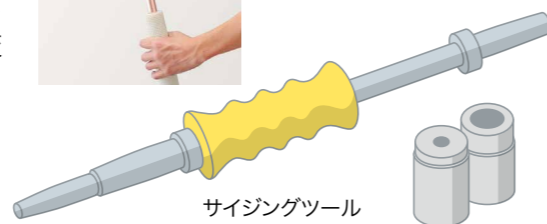
サイジングツール

- 管端部が変形していることがあるため、冷媒銅管用サイジングツール等で真円にする。

⚠️ 特にコイル巻の巻端部分は変形が大きくなっている。また、銅管径が大きいほど変形が大きくなる。

⚠️ 給湯銅管用のサイジングツールは銅管肉厚が違うため使用不可。

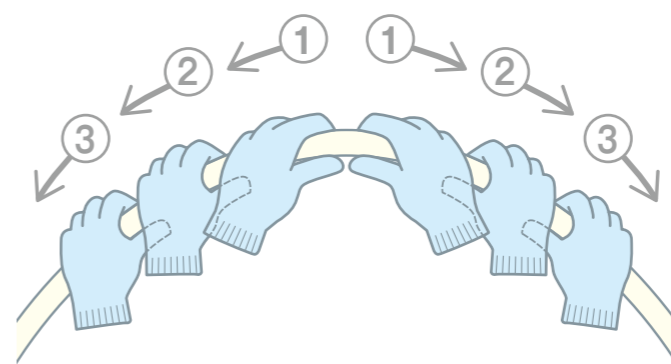
- 冷媒用被覆銅管を手で曲げる場合、へん平、座屈に注意しながら曲げる。最小曲げ半径6Do(銅管外径の6倍)以上が望ましい。(細いサイズの銅管φ6.35~φ12.7に適用)

親指の腹を配管に当ててゆっくりと少しずつ曲げる。

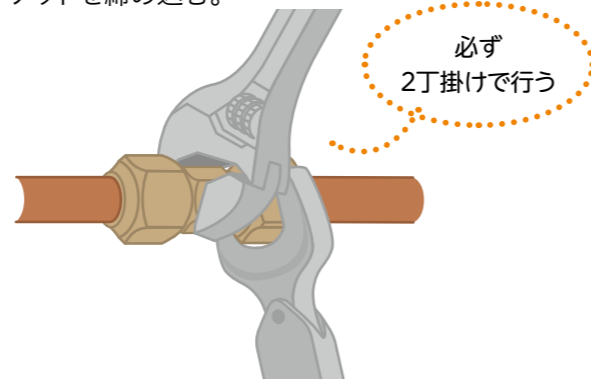
■ JIS B 8607 フレア管端部の形状・寸法

呼び	管の外径 Do	A _{0.4}	
		第1種	第2種
1/4	6.35	9.0	9.1
3/8	9.52	13.0	13.2
1/2	12.70	16.2	16.6
5/8	15.88	19.4	19.7
3/4	19.05	23.3	24.0

フレア加工する銅管はO材、又はOL材を用いなければならない。
注記 第1種のフレア管端部は第1種のフレアナットで、また、第2種のフレア管端部は第2種のフレアナットで接続する場合に用いる。

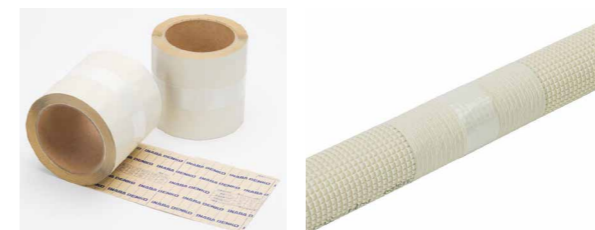
保温材接続専用テープ

- 保温材端面に隙間が生じないように突き合せし、保温材接続用の専用テープを用いて、保温材の接続部がテープの中央になるように巻き付ける。

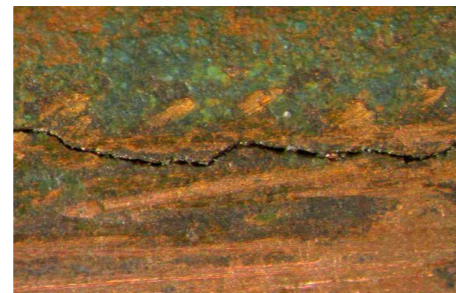
写真(2) 漏洩部の外面

- 特定の腐食媒を含む環境で、引張応力を受けた金属がびび割れを生じる現象を応力腐食割れと呼ぶ。
- 冷媒用被覆銅管に発生した応力腐食割れ発生部の外観を写真(1)(2)に、割れ部の断面を写真(3)(4)に示す。直線部分に長さ40mmの縦割れが発生しており、その通路は、結晶粒と結晶粒の界に沿って進行する粒界割れである。典型的な応力腐食割れ事例の一つである。

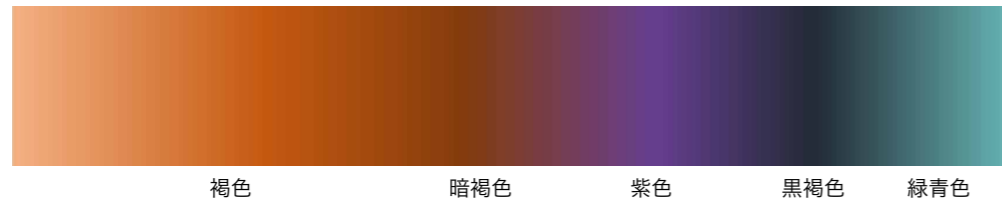
図 変色推移のイメージ（照明や見る角度によって、色調が異なる）

- 通常、銅管の表面は目に見えないごく薄い酸化被膜で覆われている。しかし、大気や水分に晒される中で、徐々に酸化被膜が厚くなり、褐色を呈し、さらに暗褐色～黒褐色へと色調が変化する。特に直接風雨に晒される環境では、銅屋根のように緑青の生成に至ることがある。

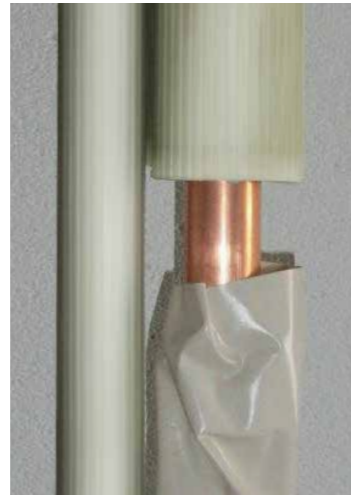
(イメージ)

- 粘着テープで処理されていた保温材の接続部が、後日分断して銅管が露出していた。

- 冷媒用被覆銅管に使用されているポリエチレンフォーム保温材は、暖房運転時の熱負荷を受けることで、最終的に長さ方向で最大約2%程度の熱収縮が発生する。
- 通常の粘着テープの粘着力では、保温材の熱収縮力の方が上まわるため、保温材接続部が分断して銅管が露出したものである。

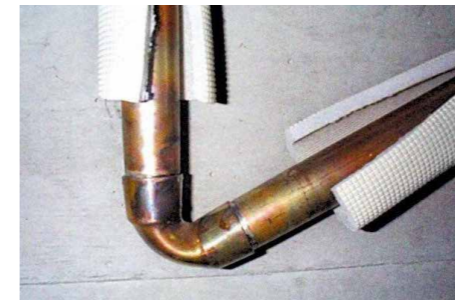
(イメージ)

- 立て管が下方にずり下がっており、最下階のエルボが座屈していた。

- 立て管は下方に常に自重が加わっており、熱伸縮を繰り返すことで、配管がずり落ちていき、最下階エルボが座屈したものである。

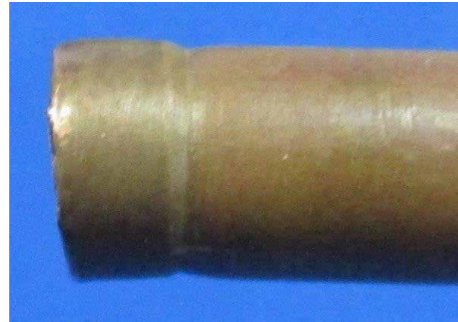
1 不具合状況

- エアコン室外機の配管接続部において、片側の配管が脱管していた。
なお、脱管した配管の先端部はフレア形状でなくストレート形状になっていた。
