思考錯誤を重ねた 50年ぶりの本堂大改修

日光山輪王寺

50年ぶりの大改修工事

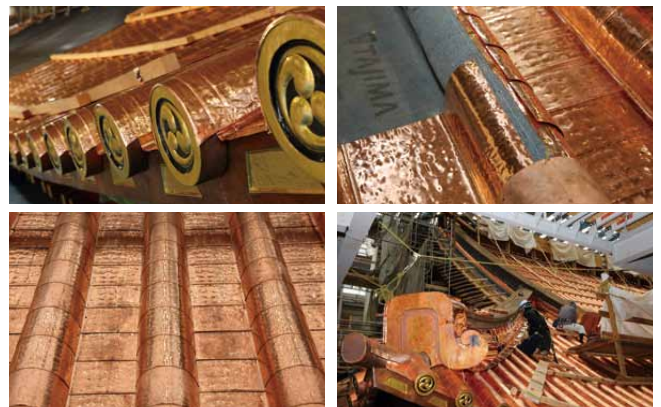
急ピッチで進められる銅瓦葺き屋根工事

今回改修した2,200m²の屋根は、厚さ0.6mmの3枚重ね銅瓦葺きです。屋根についても、文化財だから同じ葺き方で戻すことが原則ですが、文化財建造物を長期活用保存し、後世へ継承するため、破損している部分はその原因をつき止め、新たな改善策を盛り込んでいきました。

前回の改修の際、屋根を大幅に軽量化する目的で、薄い銅板を織り込んで、3枚重ねのように見せかける工法がとられました。“だまし3枚重ね”ともいうんでしょうか。これが原因であちこちに亀裂が見られたので、本来の工法に戻しました。

薬師堂(本地堂)で使用した寛永13(1636)年の銅瓦を原版として丸瓦、平瓦の型を作りプレス加工しています。昔は手打ちですから銅板に槌目が残り、重ねても水が浸透していくことはありません。でも今の銅板はとにかくフラットですから、どうしても水が入り込んでしまう。あえて凹凸を付けました。さらに構造上、雨水の集中する所は原寸模型を作り、上部から大量の水を一気に流してその水がどう流れるのかを調べ、形状を改善……さまざまな工夫、改善を凝らしました。屋根工事は平成30年5月で終わる予定です。長い年月がかかりましたが、文化財保存のため万全を期したつもりです—
